## 'DE REMMEN VRAGEN OM EXTRA AANDACHT'

## OP DE BRUG

## Honda NT700V Deauville

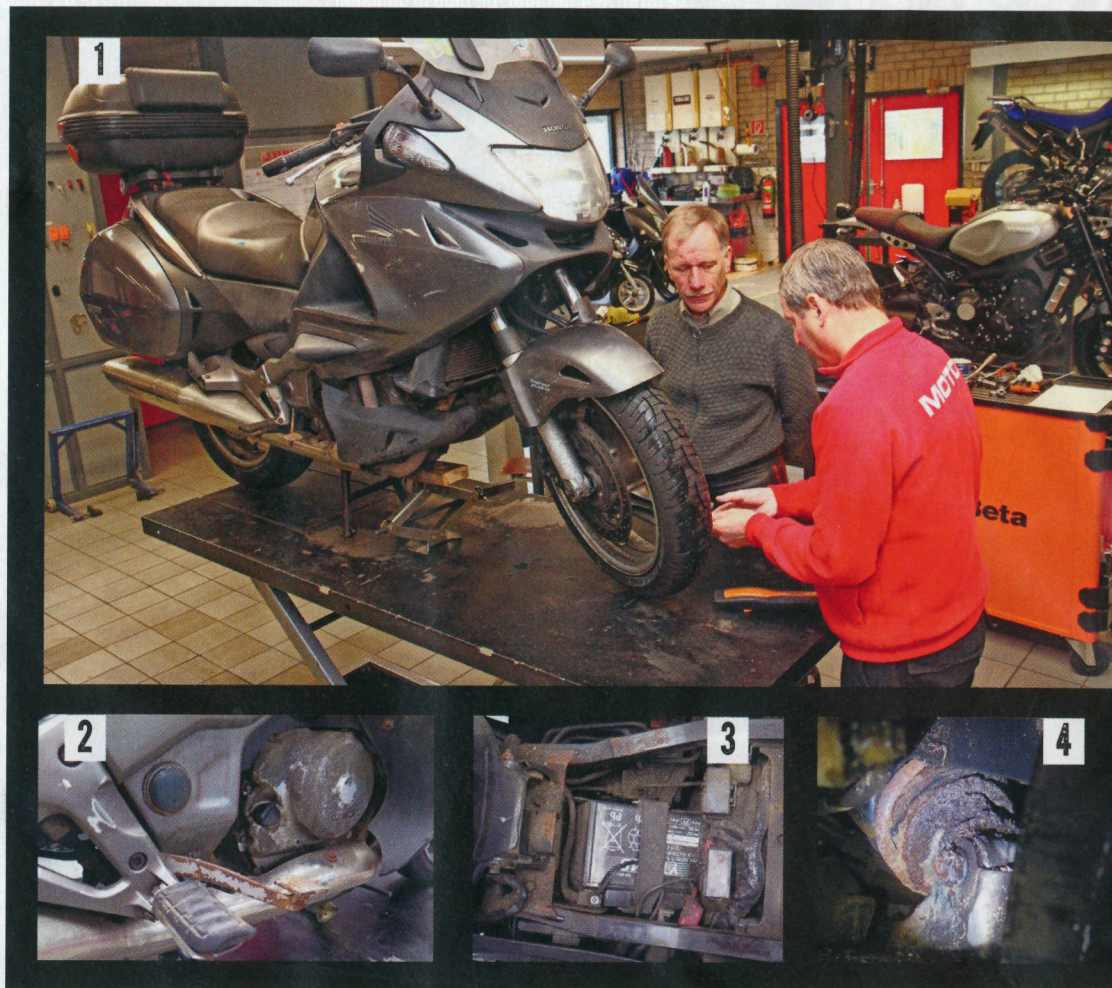
1. De eigenaar doet zelf geen onderhoud, maar is wel zeer geïnteresseerd in hoe het met zijn Deauville is gesteld.
2. De Deauville doet als pekelfiets zijn naam eer aan.
3. Ook veel troep onder de buddy, maar de accu houdt het al acht jaar vol.
4. Bij de schokdemper één bonk roest, maar alles functioneert.
5. Spanningsregelaar en dynamo hebben nooit voor problemen gezorgd.
6. Zorgenkindje nummer één bij de Deauville: de remmen.
7. Zo heb je zicht op plekken die je normaal niet ziet.

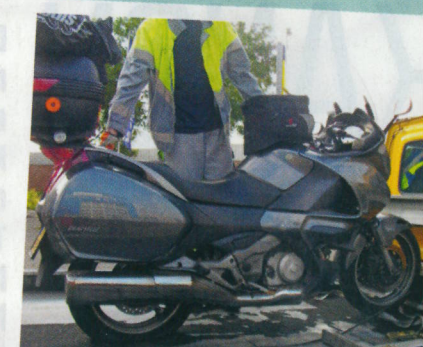
Slechts twee keer moest er een hulpdienst aan komen. Dit keer bij een lekke achterband.
